住宅现浇板裂缝产生的原因与防治

苗 鹏

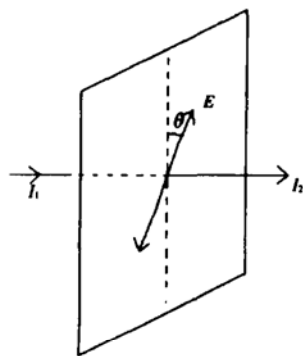
图 4

当一线偏光垂直入射至偏振片的表面,如图 4 所示,若线偏振光电矢量 E 的振动方向与偏振片的透光方向成 θ 角,则透射光强度 I_2 和入射线偏振光强度 I_1 之间的关系为 $I_2 = I_1 \cos^2 \theta$,这就是马吕斯在 1809 年发现的定律。
